カスタムブリック現場事例

施主はカスタムブリックで\$85,000 以上を節約し、銀行を休業しないで改築出来ました！

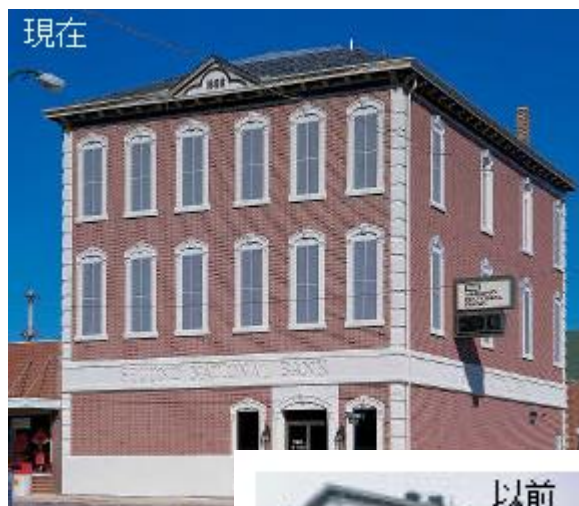
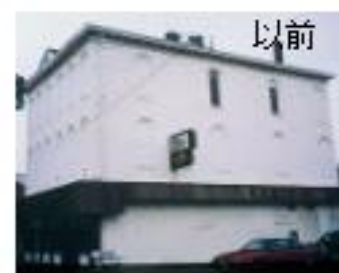
全体で、5,300ft²のドライビットとカスタムブリック仕上材が使われ、作業が完了しました。標準の接着材と機械固定のファスナーを併用して、システムは既存の塗装石工面に直接施工されました。

銀行の通常業務をほとんど、いや全く邪魔しないで、施工はたったの3週間半で終わりました。現在建物は昔よりも断熱性が良くなりました。とりわけ、建物の元々の建築上の取り合いが(窓ガラスを除いて)修復され、アーカナムの第二合衆国銀行は再び、良い建物になりました。

オハイオ州グリーンビルにあるサンズプラスタリング社のテッドニーリー氏が呼ばれました。この独創的な会社はドライビットアウサレーションシステムにカスタムブリック仕上材を使う資材を提案して来ました。提示されたこのドライビットの代案は、元々の改修見積もりよりもおよそ\$85,000 安いものでした。ニーリー氏は周辺の建物に合わせて、ユーズドウォールブリックパターンを選定し、目地と仕上材に2色の特注色を使用しました。「最終的に、銀行は最善策としてドライビットシステムを選びました…」と、この資材で設計したテッドニーリー氏は言います。
